# Vannforskriften – Effekter av fysiske inngrep i Osloomrøda og forslag til tiltak

Tittel Vannforskriften – Effekter av fysiske inngrep i Oslomarka og forslag til tiltak	Løpenr. (for bestilling) 6508-2013	Dato 24.04.2013
	Prosjektnr. Undernr. 12214	Sider Pris 218
Forfatter(e) Dag Berge	Fagområde Vannressurs- forvaltning	Distribusjon Fri
	Geografisk område Oslo, Akershus, Buskerud, Oppland	Trykket NIVA
Oppdragsgiver(e) Vann og Avløpsetaten, VAV, Oslo kommune.	Oppdragsreferanse Terje Wold	
<p>Sammenheng</p> <p>Det er gjort en teoretisk vurdering av de fysiske inngrepene i de 51 markavannene som inngår i Oslos vannforsyning, og vurdert om effektene er så store at det utløser krav til tiltak etter Vannforskriften. Vurderingene er gjort på bakgrunn at man har sammenliknet dagens praktisering av reguleringene (de siste 10-15 årene) med de hydromorfologiske støtteparametrene i Vannforskriften. Man får da en antydning av hvilken økologisk tilstand vannforekomsten befinner seg i vurdert ut i fra reguleringpåvirkninger. Sikker fastsettelse av den økologiske tilstanden skal egentlig gjøres på bakgrunn av biologiske overvåkingsdata, noe man ikke har hatt tilgjengelig i tilstrekkelig grad her.

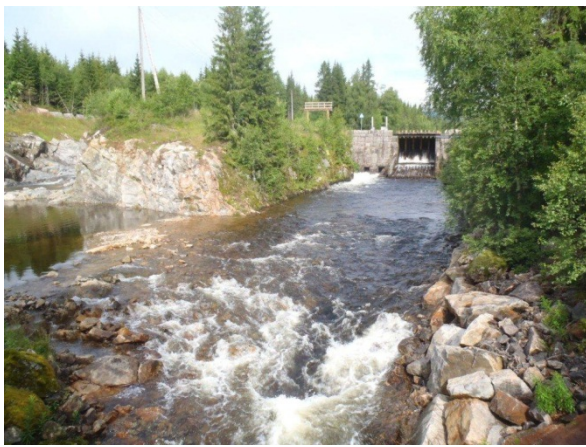
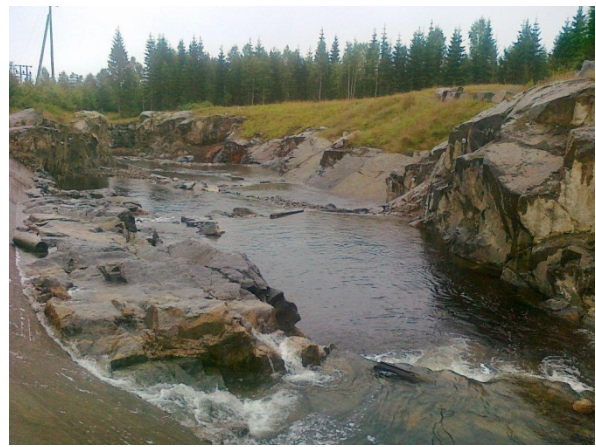
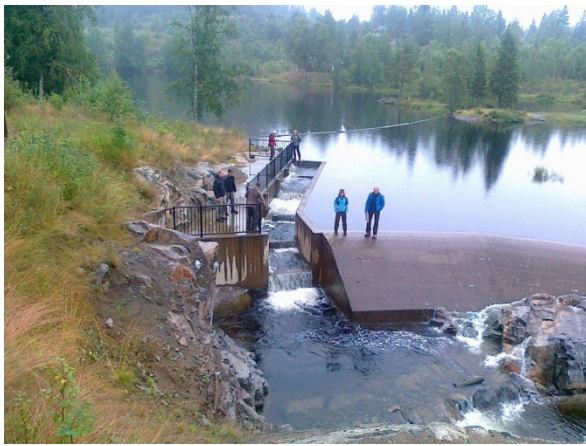
Sandungen er regulert med dam i utløpet, **Figur 95**. Tidligere utgjorde denne dammen en sperre for fiskevandring, men nå er det laget et nytt overløp vest for det gamle som er bygd som en fisketrapp, naturlige kulper i den nederste delen og mer typisk fisketrapp i den øverste delen, se **Figur 95** og **Figur 96**. Deler av minstevannføringen på 500 l/s kjøres via dette nye løpet. Dette gjør at dammen ikke lenger er en sperre for fiskevandring lenger. Det går fortsatt bra med vann i det gamle løpet, da dette var et viktig gyteområde for ørret fra Hakkloa, innsjøen på nedsiden av Sandungen. Lenger ned i elva er det også en foss som kan være vanskelig å passere for fisk, se **Figur 96**, i svingen rett ut for Hakkloa gård.

**Figur 95.**Utløpsanordningen til Sandungen. Øverst til venstre ses det gamle utløpet med fløtningsdammen, men til venstre i dette bildet ses det nye overløpet som også er laget for å få opp fisk. Fisketrappen er øverst i dette løpet. Til høyre ses det nye løpet fra fisketrappen og nedover. Legg merke til kulper med naturlige terskler hvor fiske kan gå i tilnærmet naturlig elv opp til bunn av den mer typiske fisketrappen. Foto: Dag Berge.

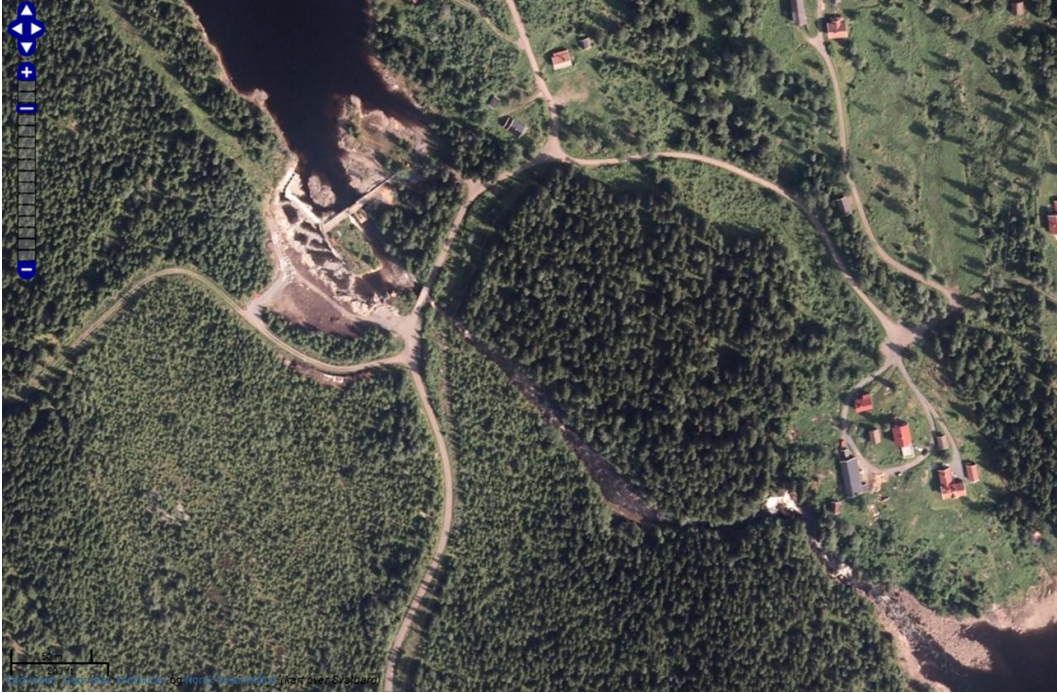
**Figur 96.** Den nye utløpsanordningen fra Sandungen gjør at fisk lettere kan vandre mellom Katnosa og Sandungen. Den nye fisketrappa øverst til venstre. Hakloa gård og Hakloa nederst til høyre (fra kartverkets Norge i bilder).

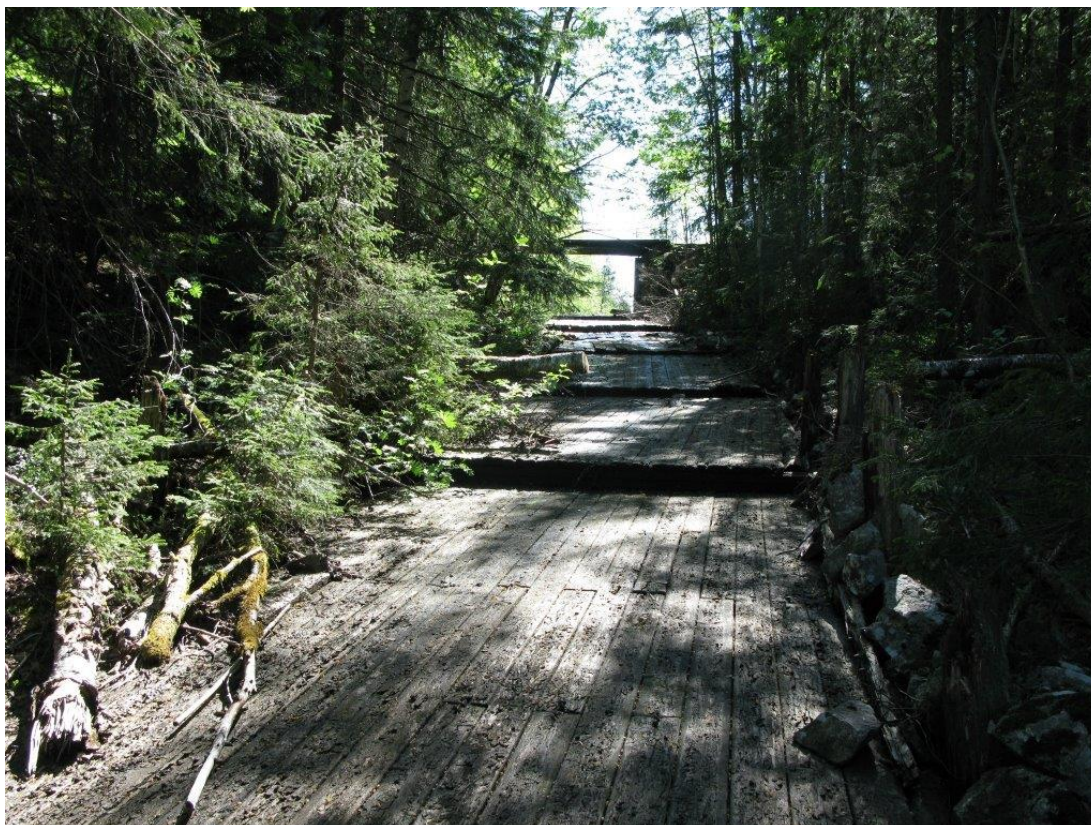
**Figur 100.** De øvre 50-100 m av Smalvannsbekken er dekket med skottbruer som skal hindre at tømmeret satte seg fast. Bekker renner i naturlig leie under broene og det ser ut til at fisk kan passere. Foto: VAV.

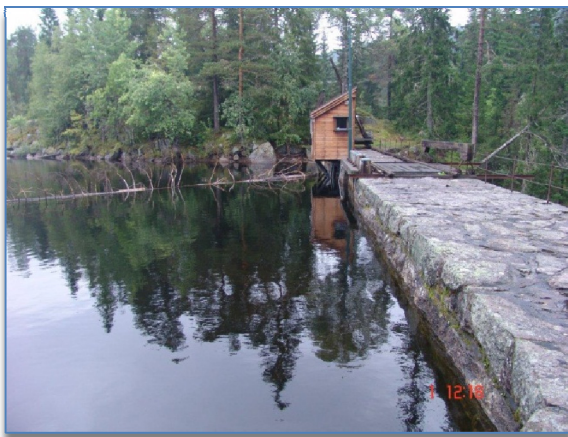
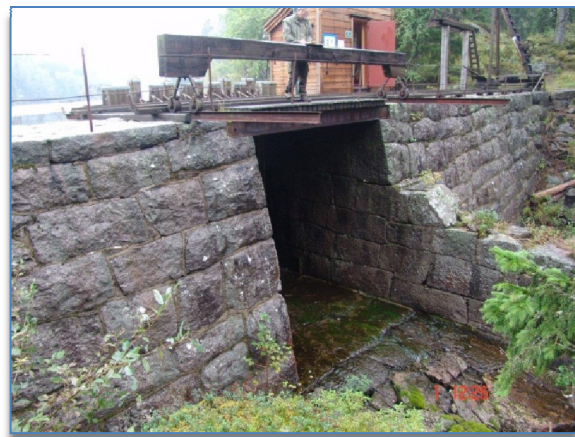
**Figur 104.** Hakkloa dam og utløpsanordning. Foto: VAV.

Utløpet fra Hakkloa er stengt med en murt steinmurt dam med fløtningsluker og overløp, **Figur 104**. Dammen er en sperre for fiskevandring. Det naturlige utløpet fra Hakkloa er imidlertid svært bratt fra naturens side **Figur 105**, så det ville ikke ha vært mulig med fiskeoppgang til Hakkloa tidligere heller, og reguleringen har således ikke berøvet innsjøen fra en stamme av utløpsgytende ørret.

Hakkloa ligger nedstrøms Sandungen i Nordmarkas hovedvassdrag, **Figur 101**. Den er regulert med dam (murt steindam med fløtningsluker). LRV er på 364,47 moh., og HRV er på 372,63 moh., noe som gir en reguleringshøyde på 8,16 m. Innsjøen reguleres aktivt, men det er imidlertid ikke mer enn ca. 2,5 m av reguleringshøyden som benyttes hvert år, se **Figur 102**. Som de andre store innsjøene tappes den ned gjennom vinteren og etter påske tappes den ned til ca. 2,5 m under HRV, som sikkerhet mot snøsmeltingsflom. I mai fylles den opp igjen til HRV og står der gjennom sommeren. Den tappes så igjen i oktober omtrent som om våren, som sikring mot vårflo. I november fylles den opp igjen til HRV. Gjennom vinteren tærer man på magasinet igjen. Hakkloa har ingen tappingsrestriksjoner innen rammen av HRV-LRV og er i gjennomsnitt en av innsjøene i marka som reguleres hardest. Kun i år med vannmangel eller reparasjon av dam, senkes den helt ned mot LRV. Dammen i utløpet, **Figur 104**, fungerer som en sperre for fiskevandring.

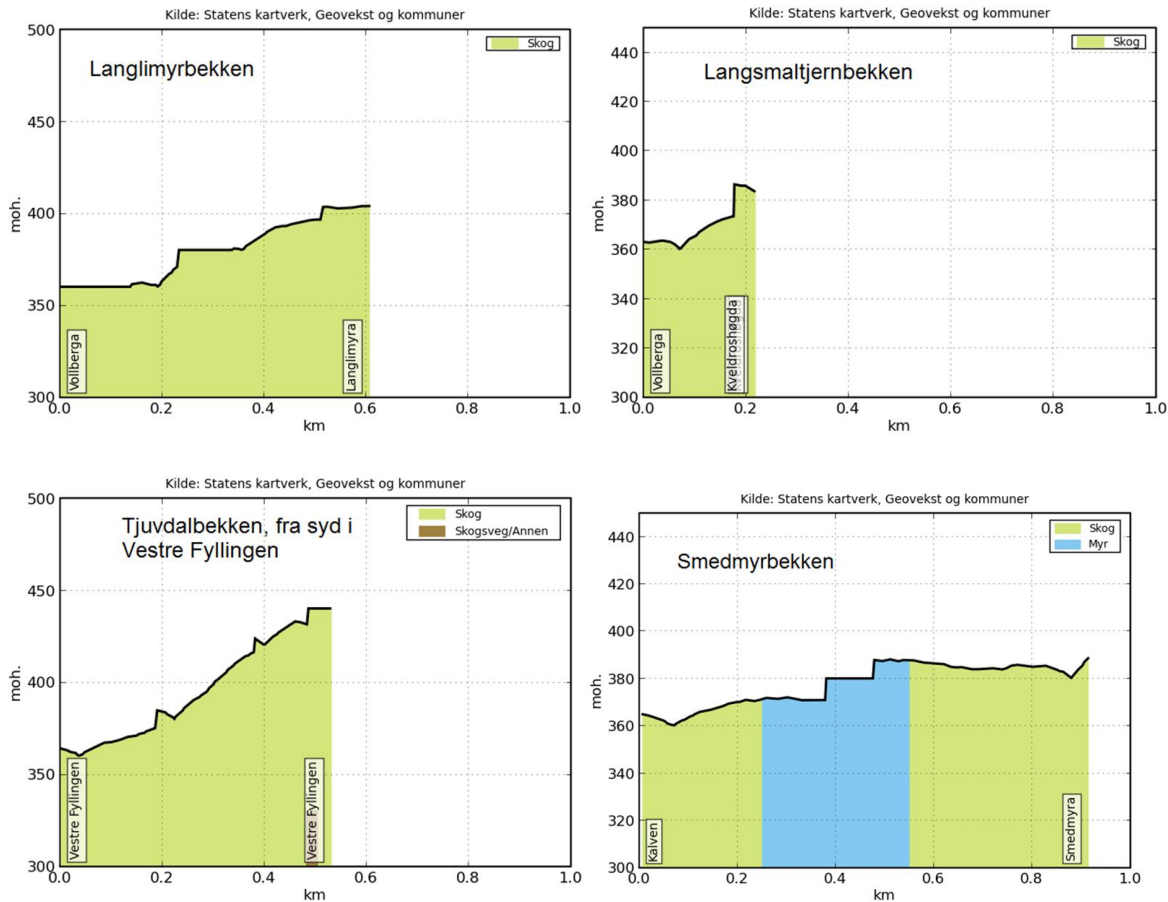
Figur 109. Stigningsforhold til innløpsbekkene til Fyllingen

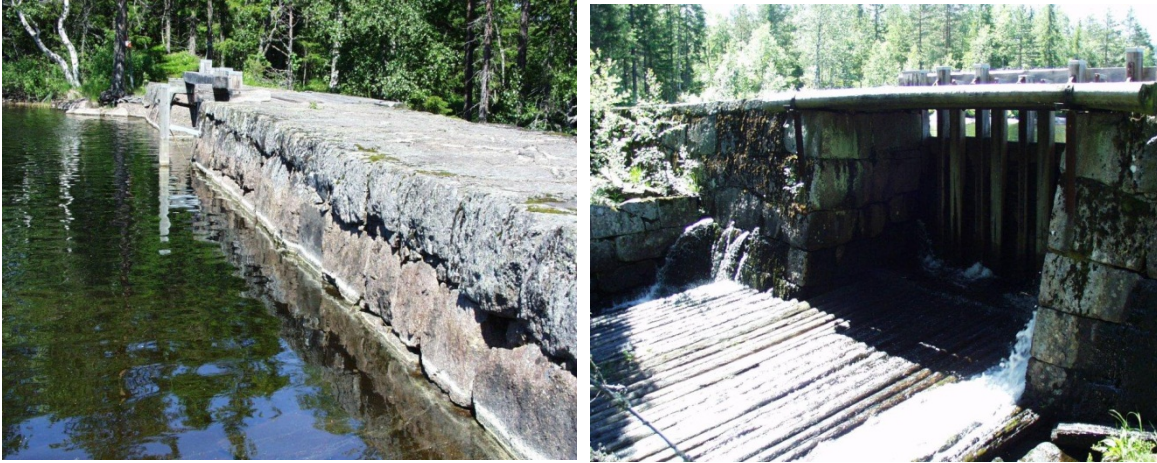
**Figur 110.** Fyllingen dam og tappeanordning. Foto: VAV.

Utløpet fra Fyllingen er stengt med dam, **Figur 110**. Dammen fungerer som sperre for fiskevandring og det er ikke mulighet for etablering av utløpsgytende ørretstamme i Fyllingen. Det er imidlertid en foss nederst i den korte utløpselva,

**Figur 112**, så fisk har aldri kunnet vandre mellom Bjørnsjøen og Fyllingen. Det er imidlertid en slak strekning på 200 m på nedsiden av dammen hvor utløpsgyting kunne ha funnet sted om dammen var blitt fjernet. Det er et selvpålagt minstevannføringslipp på 300 l/s i utløpselva. Dette er imidlertid betinget av at innsjøen er nokså full, da man anser det som viktigere å ha mye vann i Fyllingen enn å opprettholde minstevannføringen svært nøyaktig.

Fyllingen er regulert med dam i utløpet. Den reguleres aktivt, men reguleringshøyden på 3,76 m utnyttes ikke annet en sjelden gang, i år med vannmangel (anslagsvis hvert 15 år). De andre årene holdes innsjøen stort sett innen en meter under HRV. Det er således ikke så store reguleringskader på littoralsonen. Innløpene er uregulerte og har naturlig vannføring med unntak av perioder med oppfylling av magasiner, da det kjøres minstevannføring. Fire bekker er vurdert å kunne huse ørretgyting, men bare ca. 200 meter av bekkene er lett tilgjengelig for ørret på gytevandring. Utløpselven er stengt med dam, og er en fiske sperre. Ca 200 m av utløpselven kunne vært nytt til gyting hvis dammen ikke hadde vært der. Nederst i den korte utløpselva er det den naturlig vandringsbarriere, en foss før utløpet i Bjørnsjøen. Reguleringen senker innsjøens økologiske tilstand en klasse, fra svært god økologisk tilstand (naturtilstanden) til god økologisk tilstand. Det utløses således ikke krav til tiltak etter Vannforskriften. Det utløses heller ikke noe krav til tiltak i utløpselva eller i innløpene.

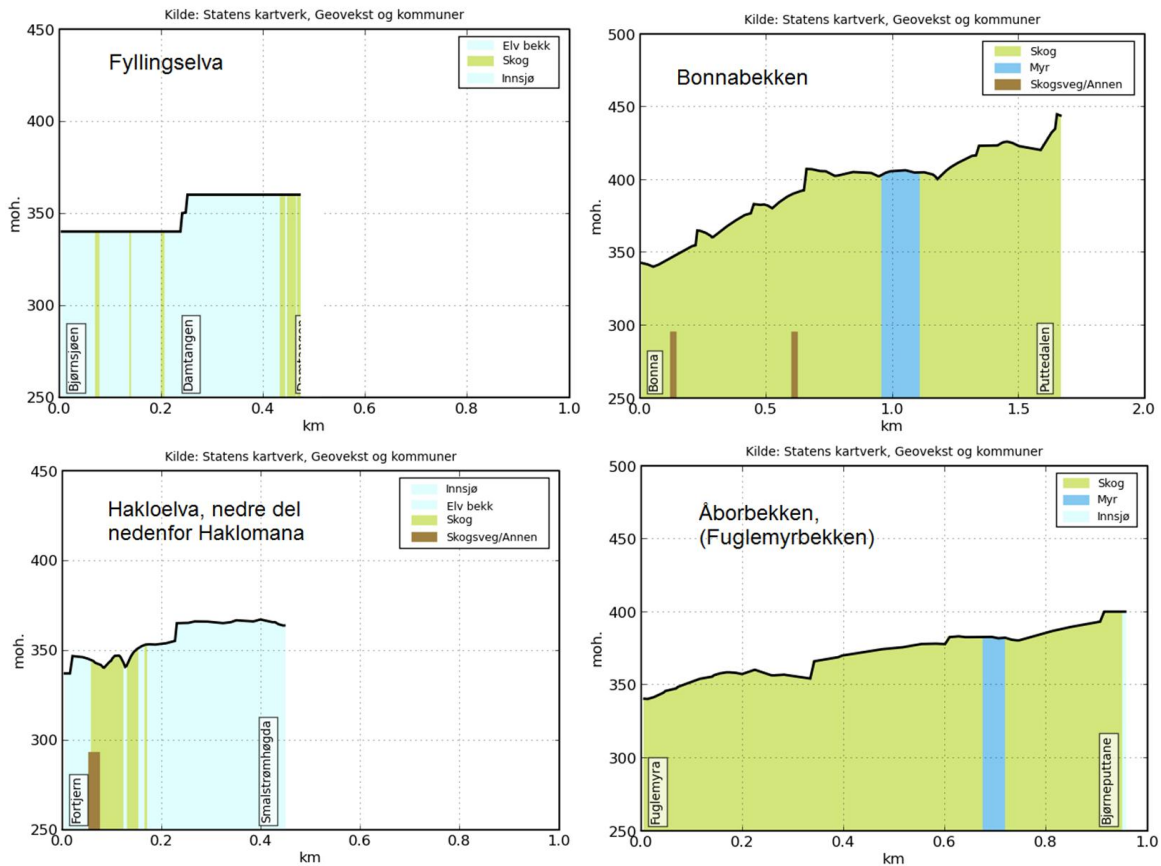
**Figur 112.** Stigningsforhold i innløpene til Bjørnsjøen.

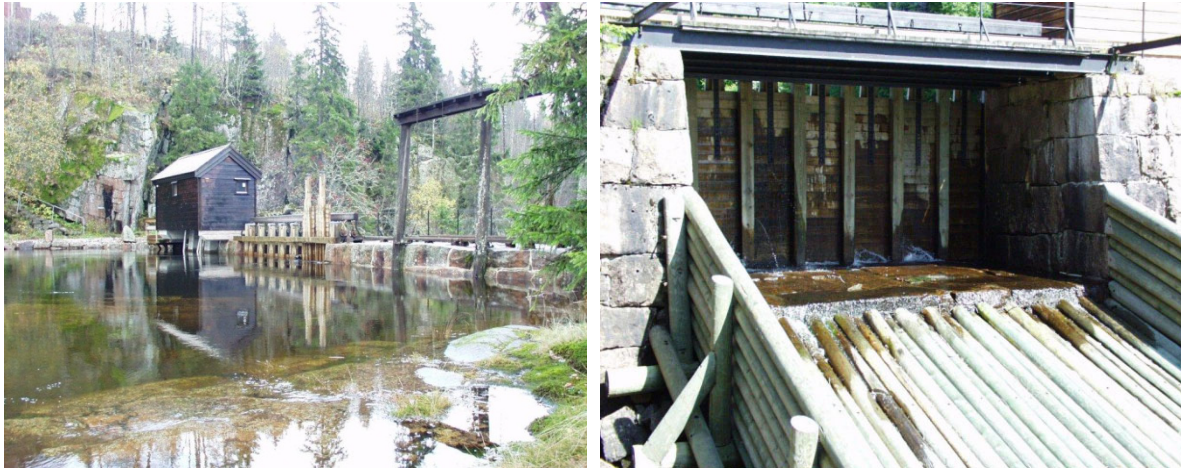
Utløpet av Bjørnsjøen er stengt med en steinmurt dam med fløtningsluke og bunnluker, **Figur 113**. Dammen er en sperre for fiskevandring. Det tappes 500 l/s som minstevannføring via bunnlukene i dammen. Utløpselva fra Bjørnsjøen har slake fallforhold de første 750 m, **Figur 114**, og det ville høyst trolig vært gode forhold her for utløpsgyting hvis dammen hadde blitt fjernet. Nedenfor denne slake strekningen, går elva ned et trangt juv kalt Bjørnsjøhelvete, med flere fosser som er umulig å passere for fisk. Dette var et beryktet område blant tømmerfløterne i marka i gamle dager.

**Figur 113.** Dam i utløpet av Bjørnsjøen med tappeanordning. Overløp på hver side av tappeanordningen. Foto: VAV.

Bjørnsjøen ligger nedstrøms Hakkloa i Vestre Nordmarksvassdraget, **Figur 106**. Innsjøen er regulert med dam i utløpet, en steinmurt dam med fløtningsløp og to bunnluker, **Figur 113**. LRV er 330,26 moh., og HRV er 336,88 moh., noe som gir en reguleringshøye på 6,62 m. Vanligvis holdes innsjøen så nær HRV som mulig, og kun om lang 1 m av reguleringshøyden benyttes, se **Figur 111**. Avvik fra dette skjer bare ca. hvert 10-15 år. Bjørnsjøen reguleres mindre hardt enn de andre store sjøene i marka, noe som bl.a. kommer av hensyntagen til at det er mye rekreasjonstrafikk i og ved innsjøen av byens befolkning. De liker ikke å se nakne reguleringssoner.

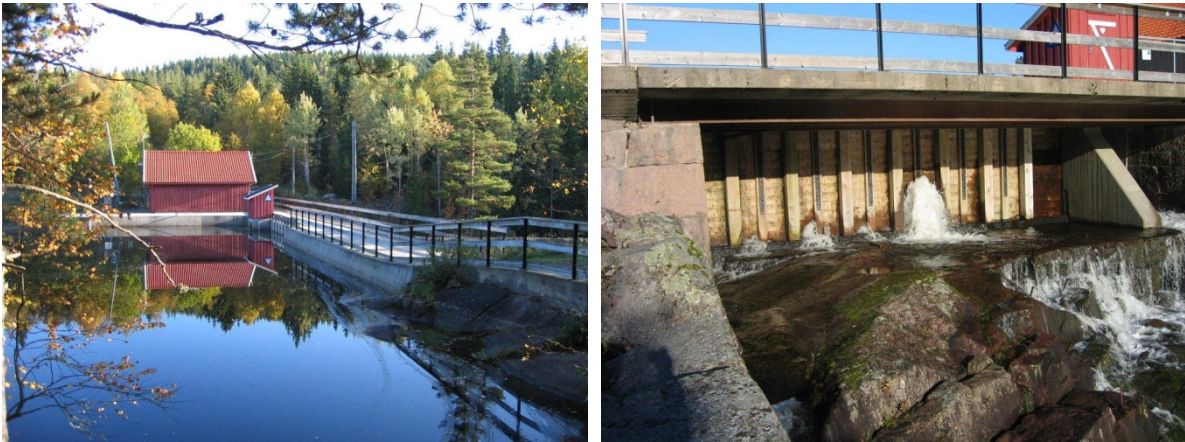
**Figur 117.** Skjærssjøen dam og tappeanordning. Foto: VAV.

Utløpselva er stengt med demning som fungerer som en vandringsperre for fisk. Uten dammen ville de 200-300 første meterne av Skjærssjøelva kunne nyttes til utløpsgytende ørret, og man kunne hatt en utløpsgytende ørretstamme i Skjærssjøen i tillegg til innløpsgyterne. Siden det er forbudt å fiske i Skjærssjøen hadde ikke folk merket noen forskjell. Selv om man rev dammen ville ikke fisk kunne vandre mellom Maridalsvannet og Skjærssjøen, da elva har enkelte for bratte knekker/fosser.

Dammen gjør at den økologiske tilstanden i Skjærssjøen senkes fra svært god til god. Det vil således ikke utløses noe krav til tiltak etter Vannforskriften, hverken i innsjøen eller i utløpselva.

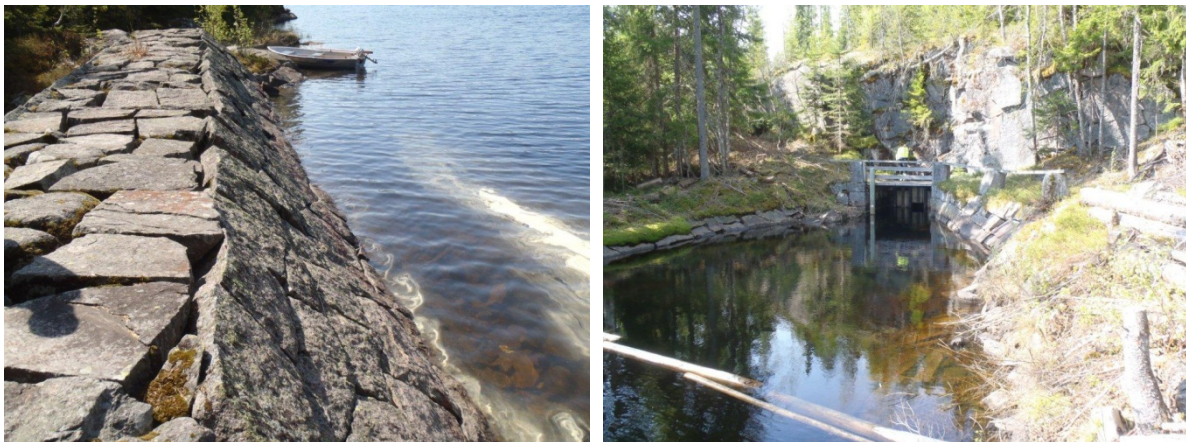
Utløpsbekken fra Trehjørningen og ned mot Langevann er demmet opp og vannet er overført til Helgeren via tunnel, se **Figur 121**. Dammen utgjør en sperre for fiskevandring og fisk fra Trehjørningen kan ikke gyte på utløpselva. Det slippes ikke noe minstevannføring til den gamle utløpselva, så denne er tørr og har dårlig økologiske tilstand. Den burde fått minstevannføring, eller defineres som SMVF. Den settes som kandidat til SMVF.

**Figur 121.** Oppdemming av det naturlige utløpet mot Langevann og Nitelva (venstre panel) og tunnelinntaket ned mot Helgeren. Foto: VAV.

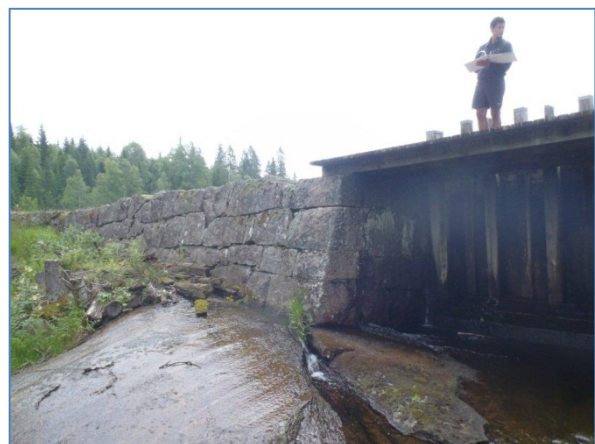
Utløpet fra Kalvsjøen er demmet opp, se **Figur 124**. Innsjøen står på HRV og dammen er en sperre for fiskevandring. Utløpsbekken går imidlertid over et nokså bratt svaberg like nedenfor utløpet, så det ser ut til å ha vært en naturlig vandringssperre her før dammen ble laget. I så fall representerer ikke dammen noe ny vandringssperre.

**Figur 124.** Fra dammen ut av Kalvsjøen, til venstre overløpet ved HRV, og til høyre fløtningsdammen med tappeanordning for fløtningsvann. Foto: VAV.

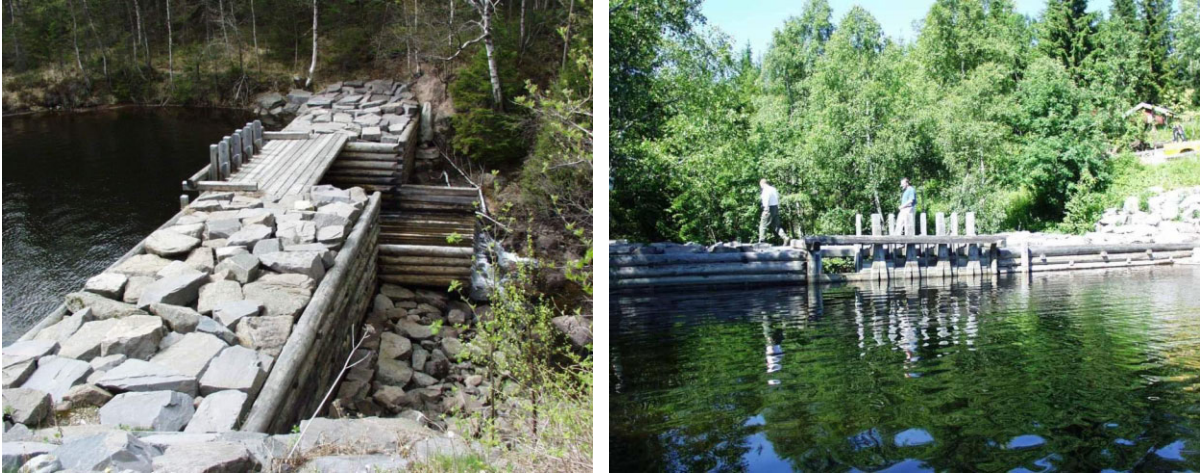
**Figur 126.** Utløpsdammen fra Store Gørja. Foto: VAV.

Utløpet av Store Gørja er demmet opp med dam, se **Figur 126**. Dammen fungerer som sperre for fiskevandring ut av sjøen og opp til innsjøen. Vannstanden i Store Gørja står på HRV og utløpselven får da stort sett naturlig vannføring.

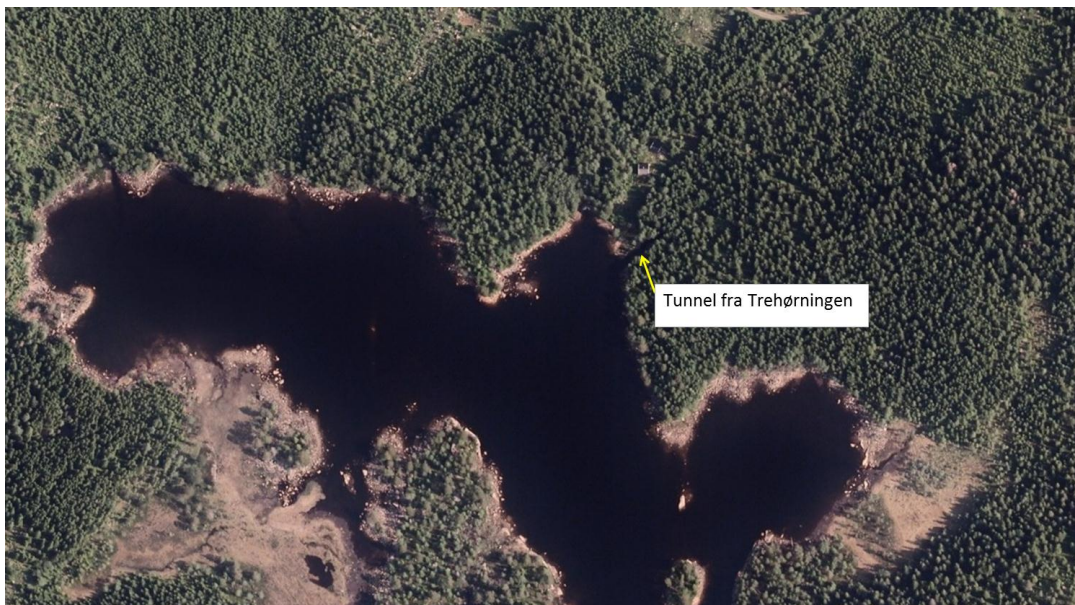
Volummessig er det nest største innløpet tunnelutløpet fra Trehørningen i Sølvvika, se **Figur 130**. Her er det en 30 m strekning med sikker vannføring hele året. Det kan nok forekomme at ørret gyter i denne strømmen, men noen stor gytestrekning blir jo ikke dette.

**Figur 130.** Tunnelutløpet fra Trehørningen utgjør en bekk på ca. 30 m med sikker vannføring hele året. Foto: Kartverket, Norge i bilder.

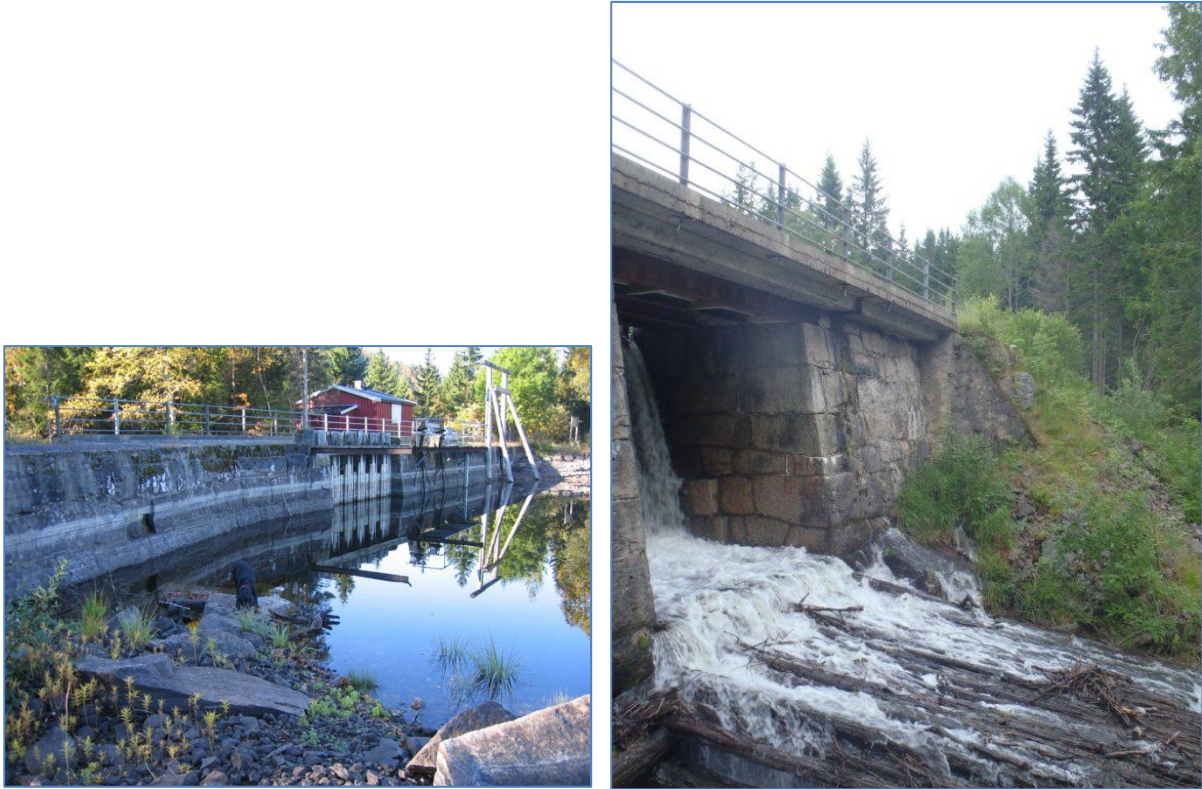
**Figur 132.** Dammen i utløpet av Helgeren sett ovenfra (venstre panel) og nedenfra (høyre panel). Foto: VAV.

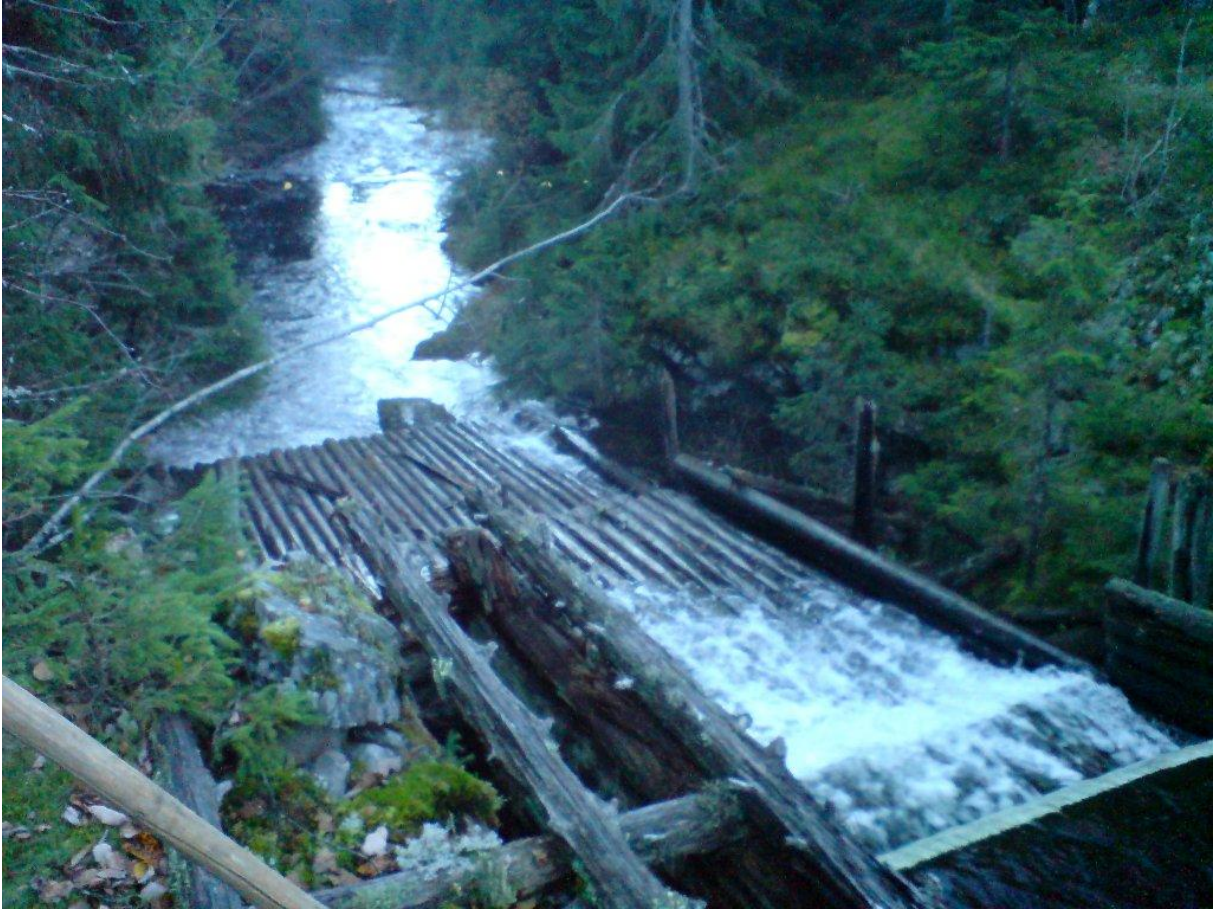
**Figur 134.** I utløpet av Myrtjern er det en ødelagt tømmerkistedam med lederenne for tømmer «skottbru» som de ofte kalles. Foto: VAV.

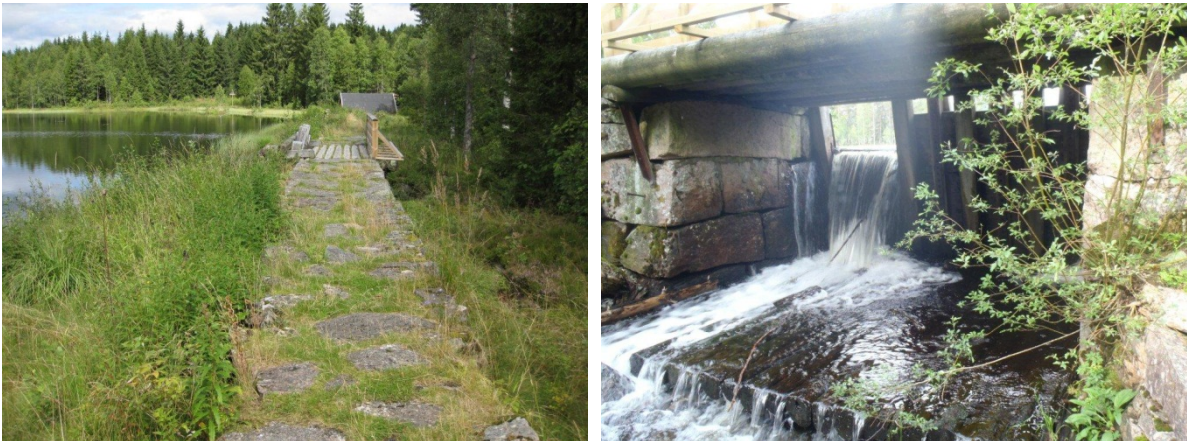
Utløpet fra Rottungen er demmet opp med en murt steindam med tømmerluke, **Figur 138**. Dammen fungerer i dag som en fiskesperre. Innsjøen står på HRV og vannføringen i elva sikres ved et smalt overløp, dvs. at flommene holdes noe igjen og tørravrenningen økes noe i forhold til normalen.

Figur 138. Dammen i utløpet av Rottungen og tappeanordningen (fløtningsdam). Foto: VAV.

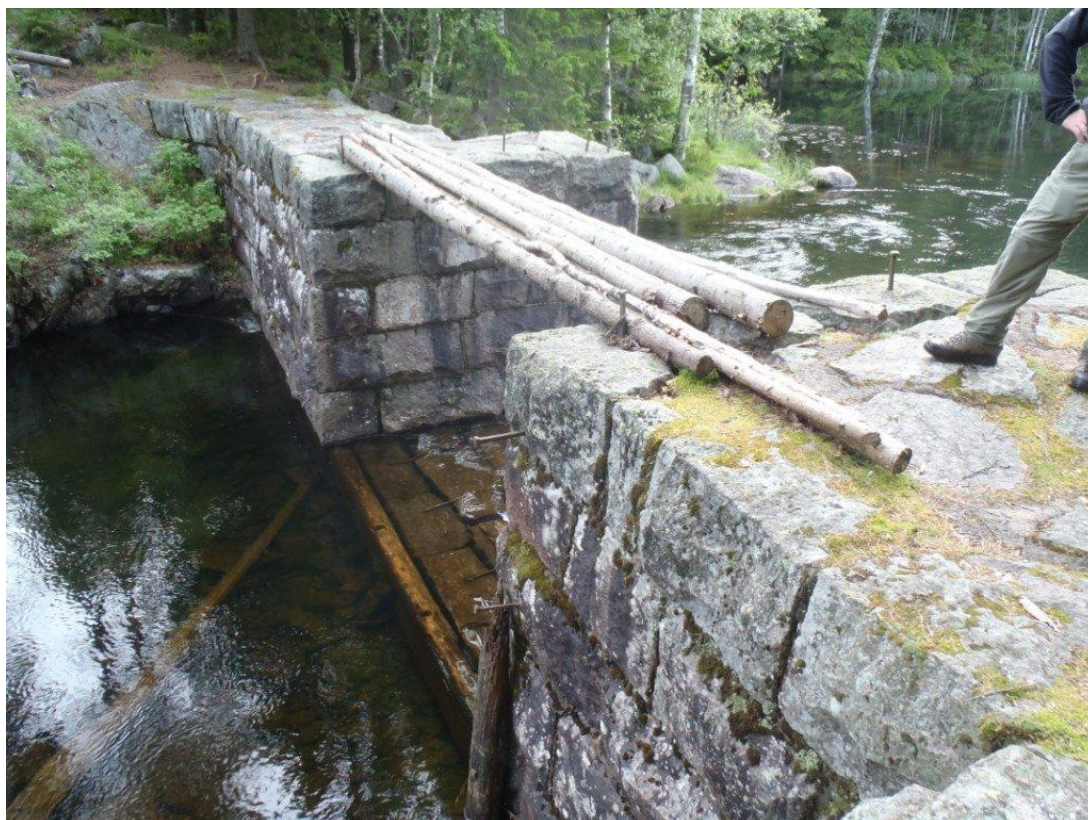
**Figur 142.** Dammen i utløpet av Gåslungen. Reguleringsanordningene er fjernet og innsjøen er dermed senket til LRV. Dammen er i dag ikke noen vandringsperre for fisk. Foto: VAV.

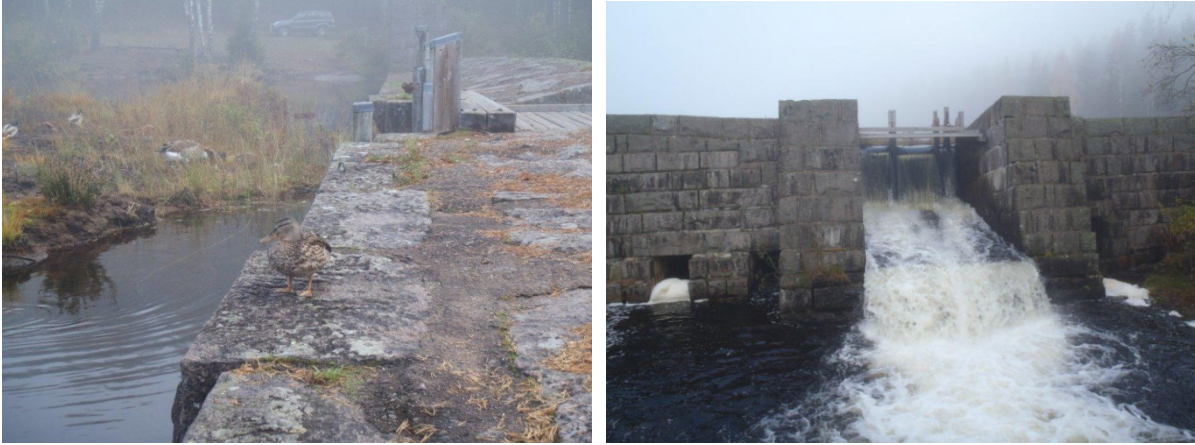
Utløpselva fra Øyungen er starten på Skarselva i Maridalen, og som renner ned til Dausjøen. Elva er stengt med dam ut av Øyungen og denne dammen fungerer som en vandringssperre for fisk. De øverste 300 m av Skarselva ville ha vært egnet for utløpsgytende ørret om dammen hadde vært fjernet. Nå er det gode rekrutteringsforhold for ørret i Øyungen, så det er ikke stort behov for å lage fiskepassasje forbi dammen. Men siden man nå er i gang med å restaurere dammen, bør man foreta en vurdering om det kan være hensiktsmessig å lage en fisketrapp.

**Figur 144.** Dammen i utløpet av Øyungen med flomløp. Foto: VAV.

Øyungen er bare moderat regulert, i praksis bare ca. 1 m, men den holdes nesten alltid på HRV. Den har naturlig strandsone uten reguleringskader, den er et godt fiskevann med god rekruttering og tilvekst på fisken. Det er en dam i utløpet som fungerer som en fiskesperre. Uten denne kunne fisken ha tilgang til de 300 øverste meterne i Skarselva. Lenger ned i elva er det naturlige vandringshindre.

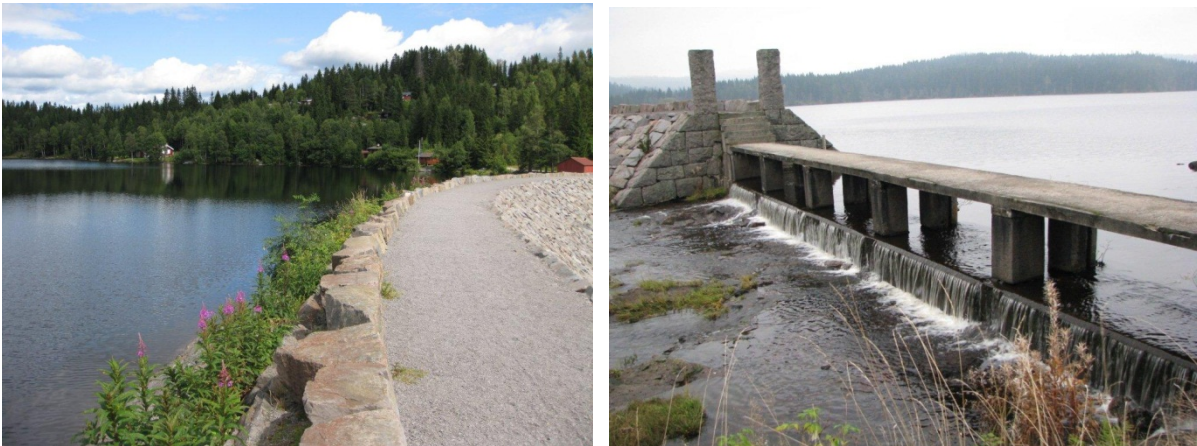
**Figur 149.** Ørfiske dam med overløpsanordning. Innsjøoverflaten står for det meste ca. 0,6 m under HRV (overløpets høyde). Det slippes ikke noen minste vannføring til Ørfiskebekken, og i perioder med liten avrenning er denne tørr. Foto: VAV.

Opprinnelig rant Ørfiske ut via Ørfiskebekken som kom ut i Nitelva ved Rotnes. Utløpet er nå demmet opp, se **Figur 150**. Vannet tas via tunnel over til Elmedalen som renner til Movatn. Det slippes ikke noen minstevannføring til Ørfiskebekken. Vannet i Ørfiske holdes stort sett 0,6 m under HRV som er overløpets høyde. Kun i flomperioder renner det vann ut av Ørfiske via det naturlige utløpet. Det opprinnelige utløpet var imidlertid nokså bratt i starten, **Figur 150**, slik at det har aldri vært gode betingelser for utløpsgryting for ørretstammen i Ørfiske.

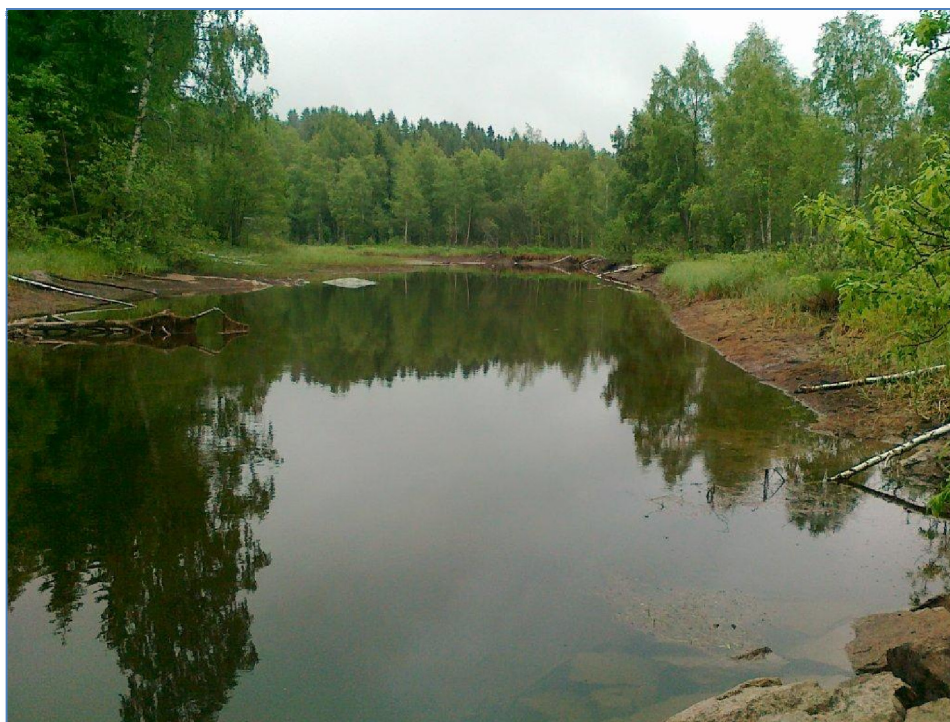
Det er jevnt fall forbi den gamle dammen som står åpen. Vurdert ut i fra kartverkets høyprofil verktøy, ser det ikke ut som om den representerer noe vandringsperre. Det ser imidlertid ut som om det er et kne i elva lenger ned, men heller ikke dette behøver å være noen fiskesperre. Det er bare 5 m høydeforskjell totalt fra Dausjøen og ned til Maridalsvannet. Dausjøelva flyter rolig den siste delen, se **Figur 155.**

**Figur 155.** Bildet er fra Dausjøelva ca 75 – 100 m oppstrøms utløpet i Maridalsvannet. Foto: Dag Berge.

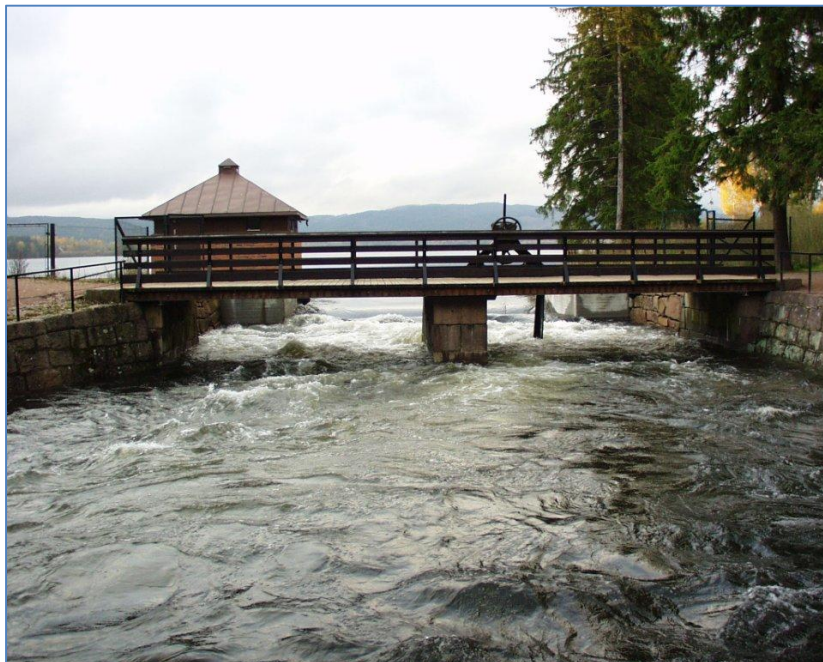
Maridalsvannet er regulert med en dam i utløpet. Terskelen kan vippe opp og ned etter behov. I nedslått stilling og ved høy vannføring, som på bildet i **Figur 160**, vil fisk kunne gå både opp og ned. I de fleste tilfeller vil utløpet fungere som en barriere for oppvandrende fisk, mens nedvandring vil kunne gå greit. Utløpet må kunne betegnes som en tre-kvart fiskesperre, og vil i praksis hindre en eventuell stamme av utløpsgytere og etablere seg i Maridalsvannet. Men da det er svært gode forhold for innøpsgyting i Maridalsvannet, vil dette ikke ha noen merkbar innvirkning på fiskebestanden.

**Figur 160.** Dammen i utløpet av Maridalsvannet i en periode med stor tilrenning. I slike perioder er det mulig for fisk og passere dammen. Foto: VAV.

OFA nevner at etter at dammen ble rehabilitert for noen år siden, har det ikke vandret ut så mye kreps fra Maridalsvannet som det gjorde før. Før kunne man fiske øvre del av Akerselva tom for kreps hver høst, og neste år var det like mye der. Nå tar det flere år å etterfylle elva med kreps, og de må begrense fisket i betydelig grad sammenliknet med tidligere.

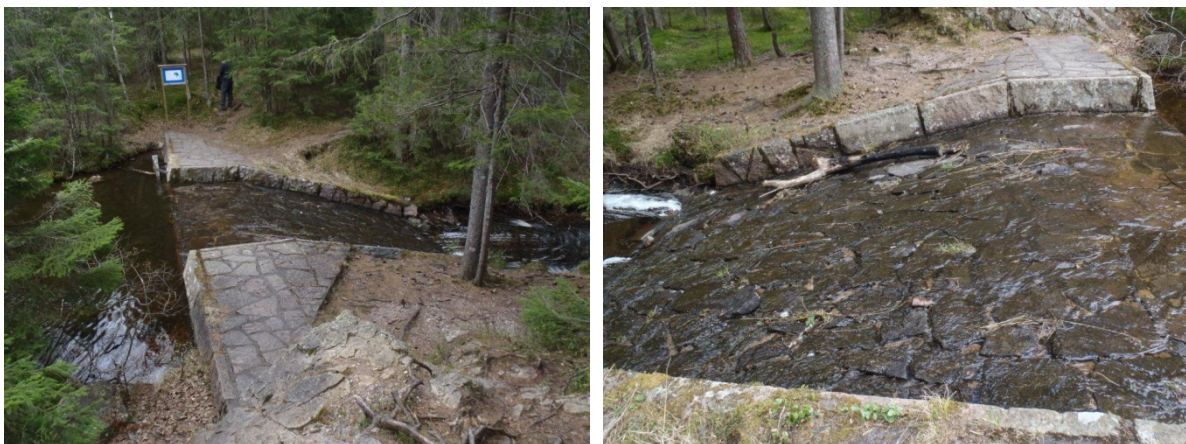
Aurevann er demmet opp med en murt steindam, se **Figur 163**. Det skal også finnes en bunnluke, men denne har aldri vært i bruk. Dvs. at det alltid renner vann i overløpet. Overløpet er ikke brattere enn at ved god vannføring, så bør ørret kunne gå både opp og ned i dette overløpet. Det vil si at det kan være mulighet for at det er en stamme av utløpsgytende ørret i Aurevann. Det meste av året er det nok ikke mulig å gå opp, noe som gjør at regulær næringsvandring nok ikke er mulig. Aurevann har trolig gode forhold for innløpsgyting også.

**Figur 163.** Dammen i utløpet av Aurevann med overløpsrenne. Foto: VAV.

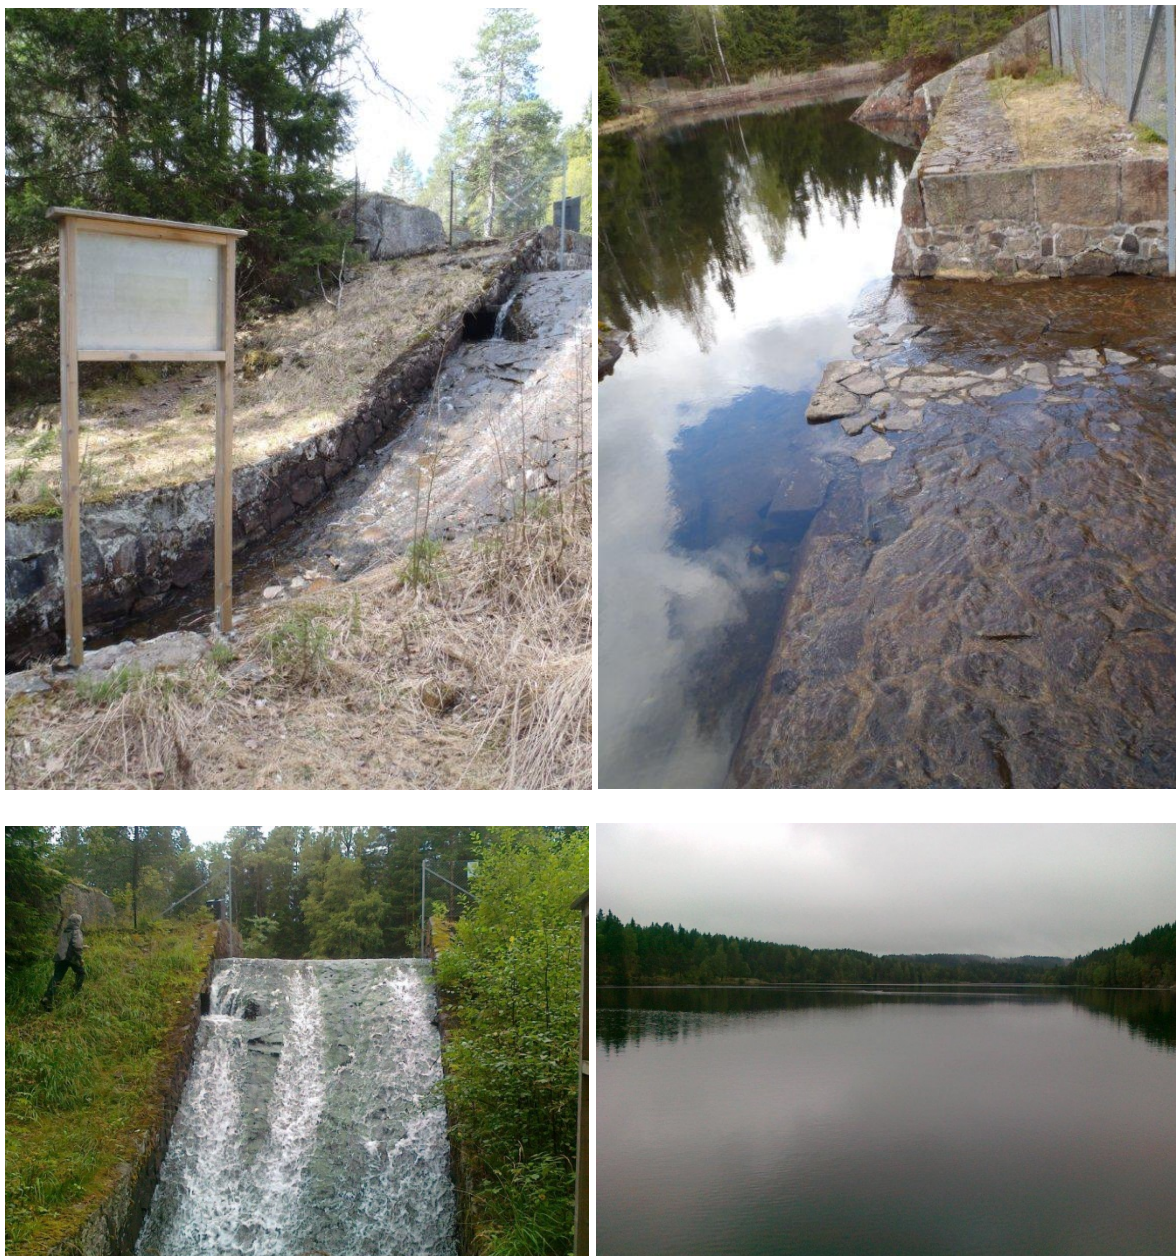
**Figur 165.** Breisjøen dam og utløp. Bildet nederst til høyre er innsjøen sett fra dammen. Foto: Dag Berge.

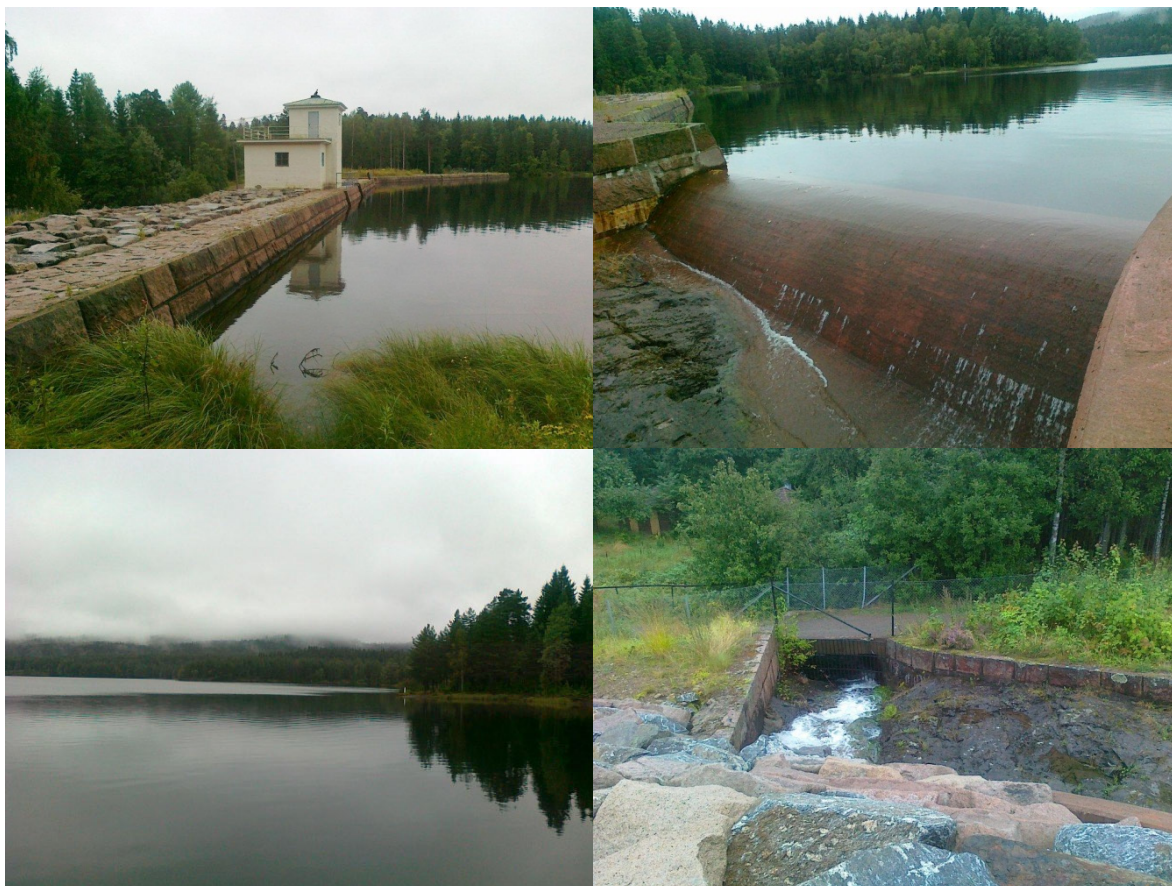
**Figur 167.** Dammen ved utløpet av Alnsjøen med hus for regulering av bunnluker, til høyre flomoverløp, nederst til venstre fra dammen og utover innsjøen, nederst til høyre ses utløpselven nedenfor dammen. Foto: Dag Berge.

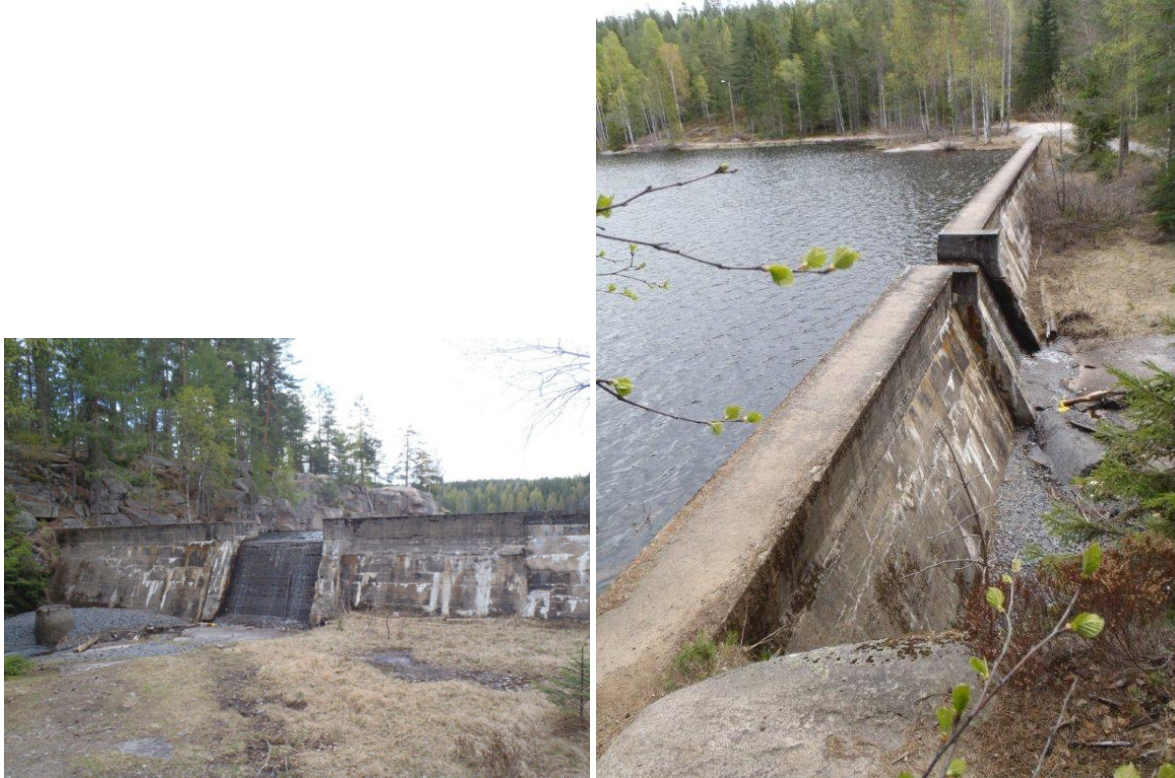
**Figur 169.** Dam ved Romstjern med flomoverløp. Foto: VAV.
